Korrosion auf Edelstahlflächen

Zementschleier mit Folgen

Woher kommen die Rostkorrosionen auf den Edelstahlflächen in einer Küche? Sind Zementschleierentferner die Ursache für die hässlichen Rostflecken? Mit diesen Fragen hatte sich der Gutachter in diesem Schadensfall zu befassen.

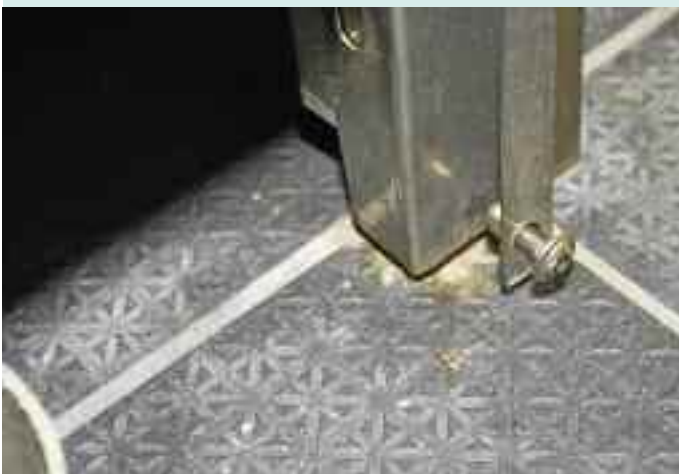
Bei der Ortsbesichtigung wurden zum Teil noch starke Rostkorrosionen auf den V2A-Flächen sowie Rostablagerungen auf dem Boden festgestellt. Zudem waren diverse Transportwagen sowie Gastronomiegegenstände, deren Oberfläche anders vergütet war, stark

Die entstandenen Beschädigungen an den aufgeführten Edelstahlflächen sind in erster Linie auf den Einsatz des salzsäure-

Rostablagerungen auf dem Boden und angrenzenden Edelstahlflächen.

haltigen Produktes und nachhaltiger Verdampfung zurückzuführen, bedingt durch die unzureichende Neutralisation des Bodenbelages nach der Grundreinigung.

Zur Beseitigung des Schadens sollte eine Überprüfung der Lüftungskanäle auf Rostkorrosionen erfolgen. Falls in den Lüftungsschächten Korrosion zu finden ist, wäre dies ein Zeichen für Ablagerungen von Salzsäuredämpfen. Weitere Rostbildung könnte dann nur durch die gründliche Neutralisation der betroffenen Flächen verhindert werden.

Anschließend sind alle Edelstahlflächen, soweit sie nicht schon irreparabel geschädigt sind, mit einem für den Lebensmittelbereich geeigneten Mittel gründlich zu reinigen, um die Korrosion beziehungsweise die Rostablagerungen zu entfernen.

Dabei ist darauf zu achten, dass die verwendete Reinigungsmittel rückstandslos aus allen Ecken und unzugänglichen Stellen entfernt werden. Die Arbeitsflächen und Spülen sind mit klarem Wasser nachzuwischen. Eine anschließende fachgerechte Pflege ist unbedingt zu empfehlen.

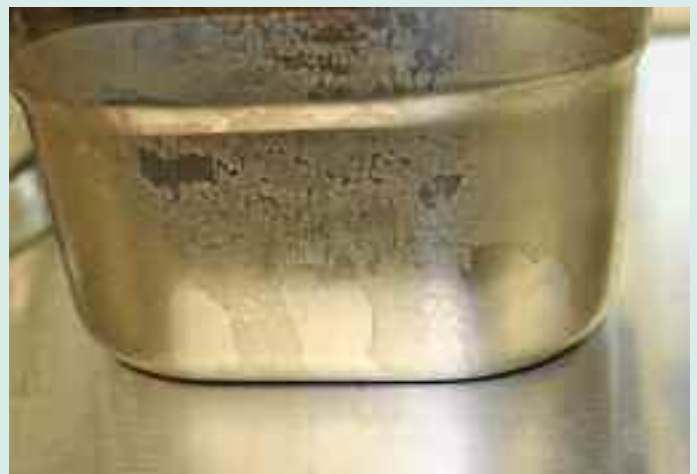
angegriffen und irreparabel geschädigt. Nach Aussage des zuständigen Dienstleisters wurden sämtliche Edelstahlflächen nach Feststellung der ersten Korrosionserscheinungen abgewaschen und mit dem silikonhaltigen Polishreiniger für Metall behandelt.

Auch Gastronomiegegenstände waren stark mit Rost beaufschlagt. Bilder: Autor
